**REPORTE DESCRIPTIVO DEL INFORME DE AVANCE MENSUAL**

Nombre: Universidad del Mar
	Entidad federativa: Oaxaca
	Clave Inst 911: 20MSU05802
<b>RESPONSABLES</b>	
Planeación Nombre: L. C. E. José Luis Ramos Espinoza Cargo: Vice-Rector de Administración Teléfono: 958 58 43049 958 58 43092 EXT 105 Correo electrónico: joseluis@angel.umar.mx	Obras y Mantenimiento Nombre: Arq. José Alberto Petriz Díaz Cargo: Jefe del Departamento de Proyectos, Construcción y Mantenimiento Teléfono: 958 58 4 30 49 ext. 128 Correo electrónico: petriz@angel.umar.mx

REPORTE FOTOGRAFICO DEL INFORME DE AVANCE MENSUAL

Nombre de la obra: **Terminación del laboratorio de sistemática de invertebrados marinos, Campus Puerto Ángel**

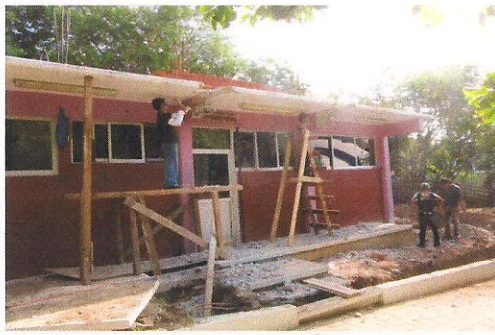
F1: Fachada principal

- F1.- Demolición de concreto en estructuras, losa y firme.
- F2.- Construcción de plantilla.
- F3.- Habilitado de acero en cimentación y parte de primer nivel.
- F4.- Cimbrado para cimentación.
- F5.- Colado de zapatas y contratabes.

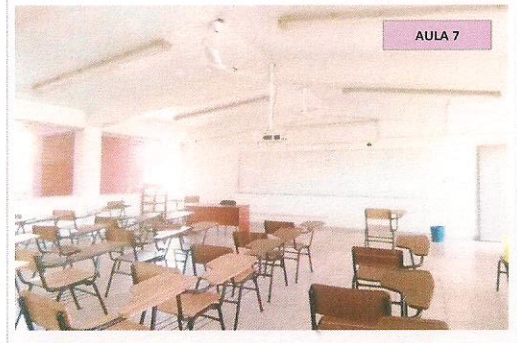
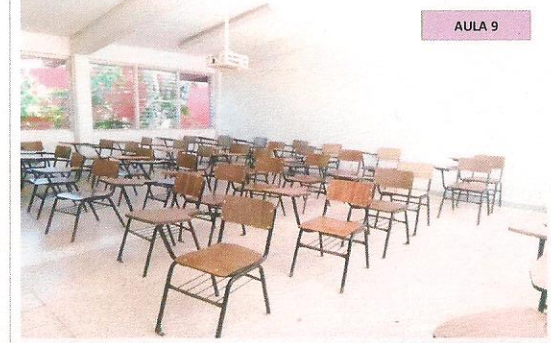
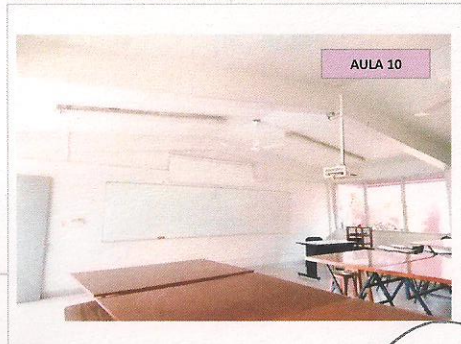
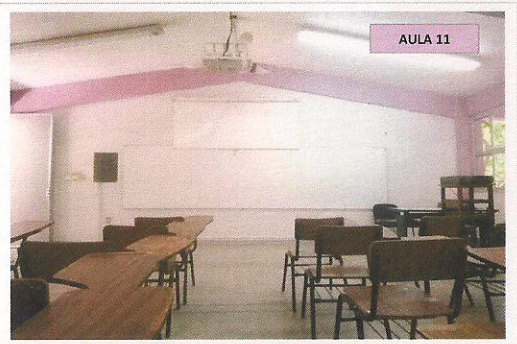
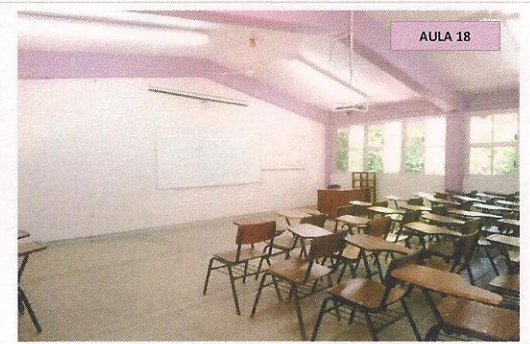
A la fecha el equipamiento no ha iniciado, se encuentran en etapa de adquisición y espera de suministro.

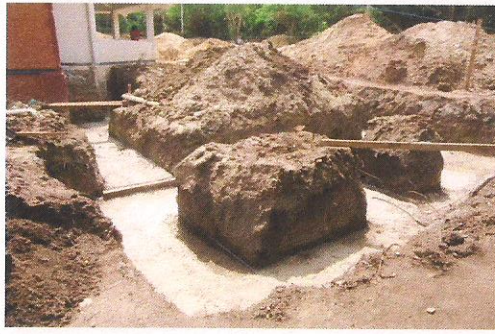
F1: Lateral Derecha

- F1 - Excavación para cepas y colado de plantilla en área de cocina.
- F2 - Habilitado de acero y cimbrado en cimentación en área de comensales y cocina.
- F3 - Colado de zapatas en área de comensales.
- F4 - Colado de zapata, contratraves, columnas y castillos en cimentación de cocina.
- F5 - Construcción de murete de enrase en cimentación de cocina.
